INTERVENTO DI EFFICIENTAMENTO ENERGETICO COMUNE DI VELLETRI Via G.di Vittorio nn 1-19 Fabbricato 1 - comp. 5

PROGETTO ESECUTIVO

REL. TECNICA ILLUSTRATIVA

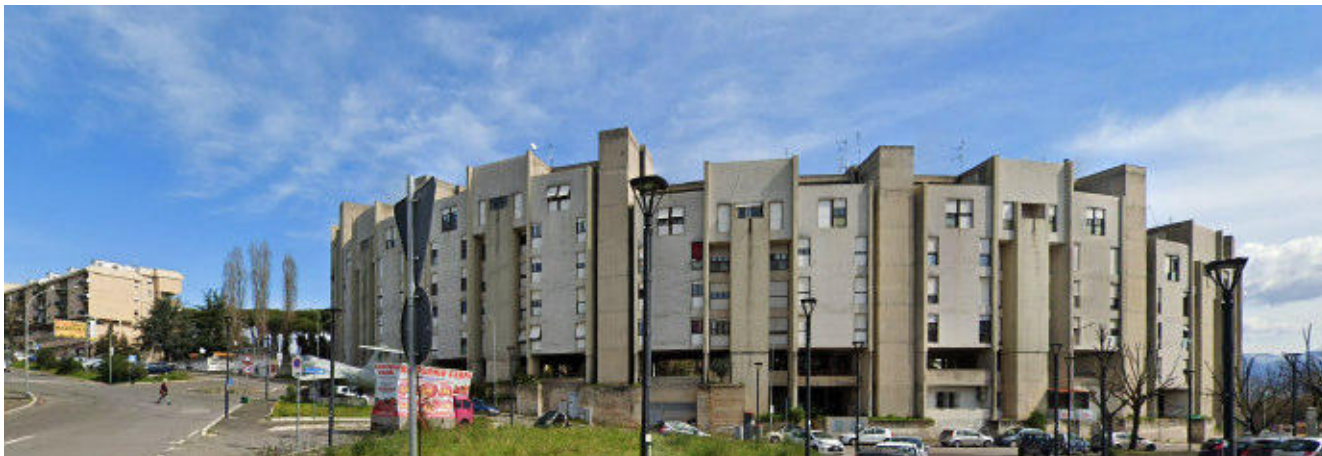
Il complesso residenziale è costituito da n. 10 edifici aggregati secondo una matrice circolare. Gli edifici così composti definiscono un segmento di corona circolare molto ampio.

L'insediamento, in considerazione dell'aggregazione circolare dei singoli edifici, determina un fronte compatto verso la città di Velletri ed un'ampia corte verde interna su cui affacciano tutti gli alloggi.

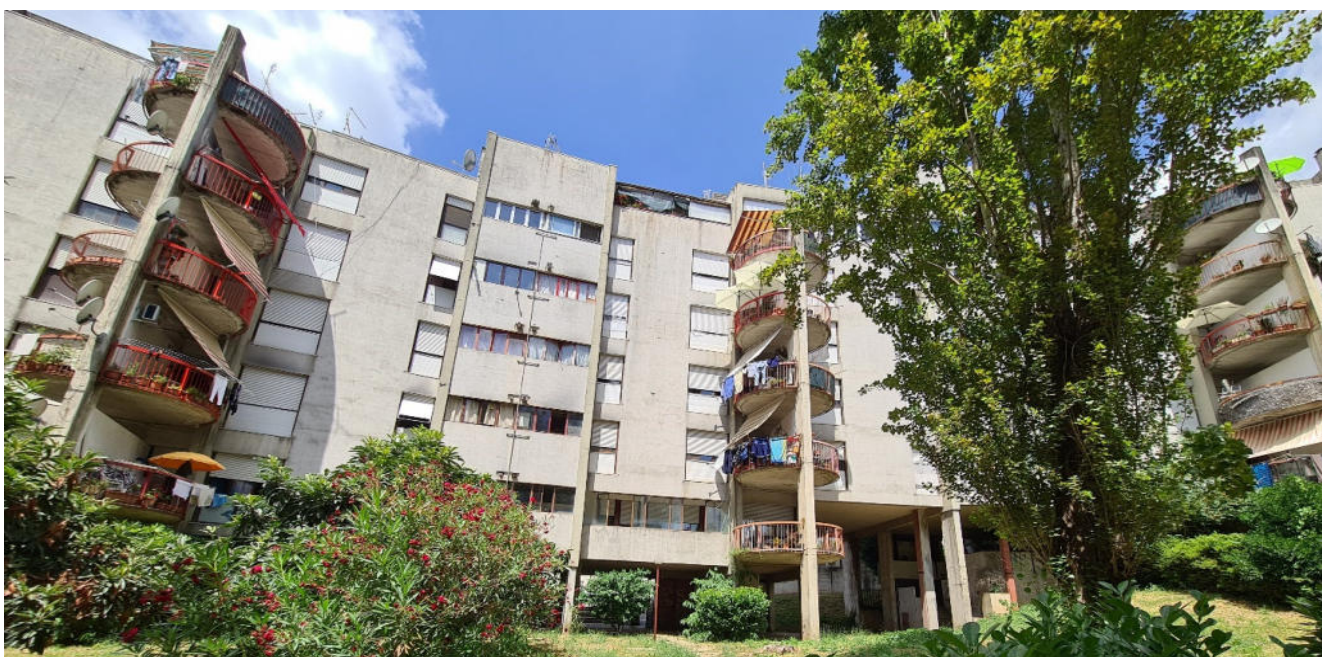
La cellula abitativa che viene ripetuta è costituita da un corpo scala centrale che distribuisce due appartamenti a piano. I corpi scala sono dieci corrispondenti ciascuno ad un numero civico distinto con accesso diretto da Via di Vittorio G.
